04 | 鉄道運転事故等の発生状況

鉄道運転事故等の発生状況

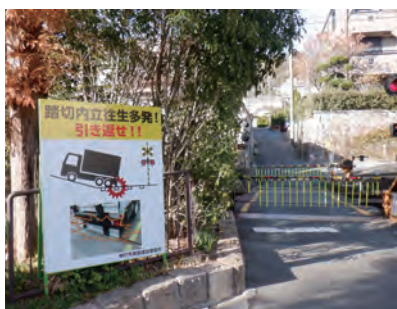
日時	①2022年7月10日(日) 12時01分ならびに、②10月6日(木) 10時32分頃、③12月22日(木) 12時51分頃
場所	神戸線 芦屋川駅～岡本駅間 小路(しょうじ) 踏切道
概況	自動車(トラック) 立ち往生による踏切支障 (列車現場停止:① 53分、② 67分、③ 11分)
発生状況	踏切道上り線側(山側)が急な上り勾配(17%)となっており、トラックが下り線側(浜側)から上り線側(山側)に抜ける際にトラックのリアバンパーが踏切舗装面と接触したと推定されます。
対策	7月10日の事象発生後、当社より道路管理者である神戸市へ対策を要望いたしましたが、道路構造の抜本的な変更は難しいことから、当該踏切道接続道路への自動車流入を抑制する方針に基づき、踏切道へ通じる道路の電柱に注意喚起幕(「踏切内立ち往生の危険あり」)が設置されました。しかし、その後も10月6日ならびに12月22日に同事象が再発生したため、主要道路から踏切道へ至る複数箇所に注意喚起幕(「2トﾝ車以上通らないで」など)が増設されました。 さらに、踏切道上り線側(山側)の道路舗装更新とともに、舗装厚が適正化されたことにより、急激な勾配変化が緩和されました。
取組事項	当社といたしまして、10月11日に当該踏切下り線側へ注意喚起表示を掲出いたしました。

神戸市の注意喚起幕

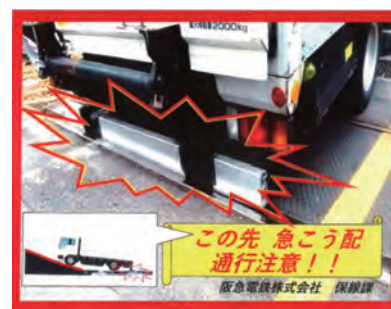
当社の注意喚起表示
