# 03 鉄道事故等の発生状況

# 主な輸送障害の概要

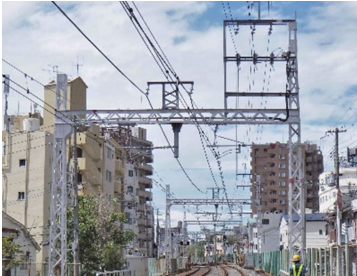
| 概況 | <p>六甲駅～王子公園駅間において、信号高圧配電線(信号設備や駅などに電力を供給する電線)が断線して垂れ下がり、これに伴い六甲変電所～神戸変電所間で停電が発生し、神戸線の運転を見合わせました。現場に到着した電気係員が仮処置を行い、予備系統の高圧線(動力高圧線)を用いて駅や信号設備への送電を実施し、15時42分頃より順次運転を再開しました。同日夜間の作業では、断線した電線の接続および一部の張り替えを実施し、翌5月19日の始発より通常の送電方法に戻して運転を行いました。</p> |
| 原因 | <p>信号高圧線に使用している絶縁電線の接続箇所などから雨水が内部に浸入し、長期間にわたって腐食が進行しました。さらに、風や振動による外部からの力が加わり、腐食部分に亀裂が生じて断線に至りました。</p> <div></div> <p>高圧線断線が発生した架線柱      垂下した高圧線      応力腐食割れの原理</p> <p>①電線内部に雨水浸入<br/>②銅線に腐食発生<br/>③外部からの力(風・振動)により亀裂が発生</p> |

| 取組事項 | <p>①高圧配電線の架設方式に関して、今回断線した箇所と同様の条件にある箇所について点検を行いました。具体的には、夜間作業にて電線の被覆を一部剥ぎ取り、内部の銅線の状態を確認しました。その結果、被覆内に雨水の浸入が疑われる箇所については、新しい電線への張り替えを実施しました。</p> <p>②高圧絶縁電線の施工標準を見直しました。これまでの施工方法では雨水が浸入しやすい箇所があったため、接続箇所など被覆を剥ぐ部分について、雨水が浸入しにくい施工標準へと改訂を行いました。</p> |
