## 04 | 鉄道運転事故等の発生状況

### 鉄道運転事故等の発生状況

## 列車脱線事故の概要

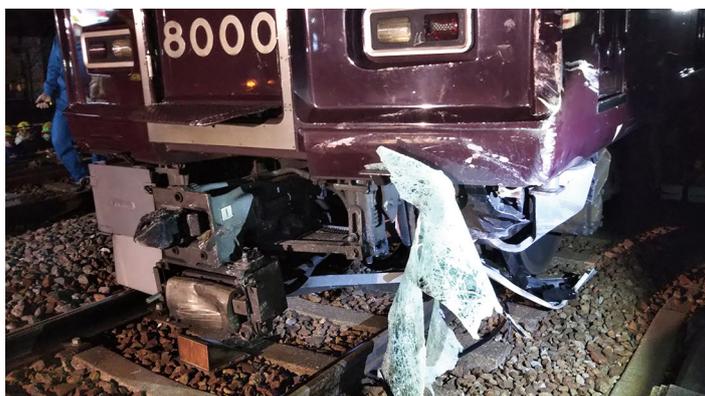
日時	2020年11月23日(水) 19時43分
場所	神戸線 六甲～御影駅間 高羽(たかは)踏切道
概況	<p>大阪梅田駅行特急列車が六甲～御影駅間を走行中、高羽踏切道(第1種踏切道)手前に差し掛かった時、同踏切道山側の完全に降下している遮断かんを押し上げて上り線軌道内に侵入する自動車を発見しました。運転士は短急気笛吹鳴と同時に非常制動の処置をとりましたが、当該自動車と当該列車の1両目前面左側下部が接触し、大阪方1両目第一台車が山側に約40cm脱線した状態で停止しました。</p> <p>負傷者は、軽症のお客さまが1名。</p> <p>20時09分に大阪梅田駅と夙川駅間で折り返し運転を開始しましたが、夙川駅と新開地駅間では運転を終日見合わせました。営業終了後より復旧作業を開始し、翌24日の復旧作業完了後、運輸安全委員会の運転再開許可を受け、上り線が9時21分、下り線9時25分に運転を再開しました。</p>
原因	踏切道横の坂道に停車した自動車の駐車ブレーキの効きが十分ではなかったため、自動車が坂道を転動し踏切道内に侵入したと推測されています。

車両被害状況

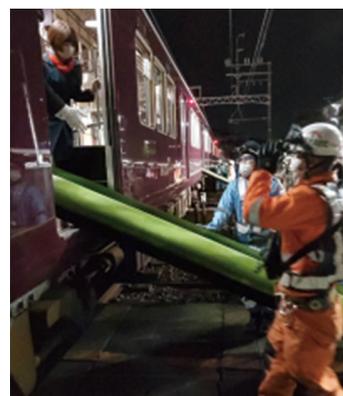
避難誘導の様子
