4. 鉄道事故等と再発防止

インシデント

事故再発防止に向けた取り組み

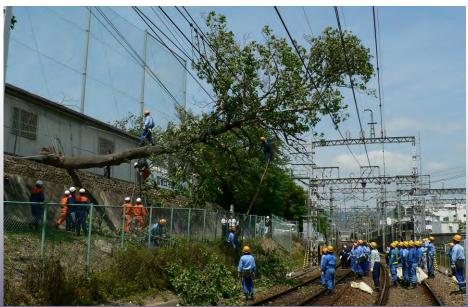
自然災害(倒木) 宝塚本線 雲雀丘花屋敷駅—山本駅間 2009 年 5 月 13 日
