## 4 鉄道事故等と再発防止

2009年安全報告書 阪急電鉄株式会社

## 甲陽園駅構内列車脱線事故

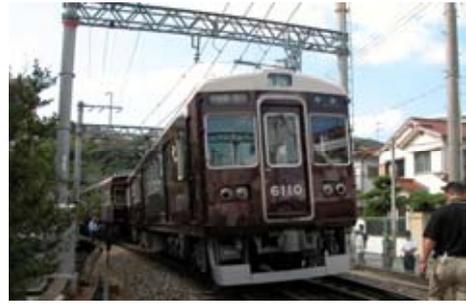
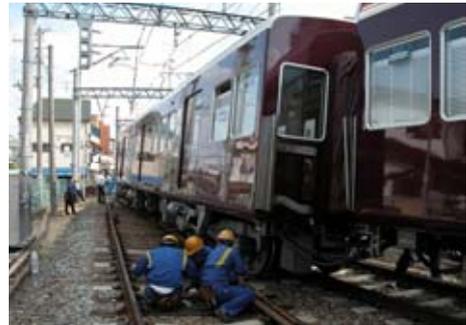
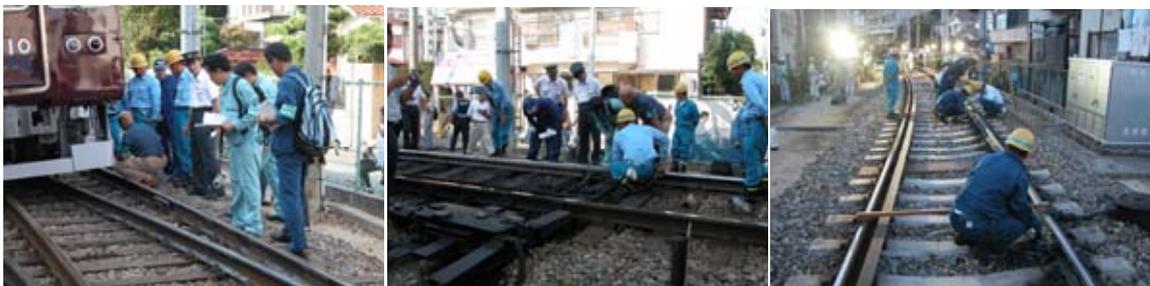
2008年9月20日(土)11時52分  
甲陽線 甲陽園駅

- ・第11059列車  
(普通 夙川駅発 甲陽園駅行)
- ・C#6010×3  
(C#6010・C#6650・**C#6110**)

運転士は、苦楽園口駅を出発して、甲陽園駅第一場内信号機から同駅1・2号線の振り分けポイントを通り、同駅ホーム進入10m付近に来た時、動揺を感じたのでホーム端より約22m付近で停止しました。後部車両を確認したところ、最後尾車両第1台車が2号線側に脱線しているのを発見しました。

- ・損傷した分岐器のレール交換
- ・甲陽園駅2号線部分の軌道復旧整備
- ・当該分岐器を2号線方向に開通した状態で鎖錠
- ・軌道検測の実施
- ・試運転による安全の確認
- ・2号線方向の分岐器通過速度の制限を25km/hから20km/hに変更
- ・事故車両の使用停止

- ・類似分岐器...脱線防止ガードレール設置、摩擦調整材塗布器設置、カント改良
- ・セラジェット...甲陽線内において使用中止  
セラジェット...セラミック(アルミナ)の粒子を高速で車輪・レール間に正確に噴射供給することによって粘着係数を増す装置
