## 鉄道事故等の発生状況

## インシデントの概要

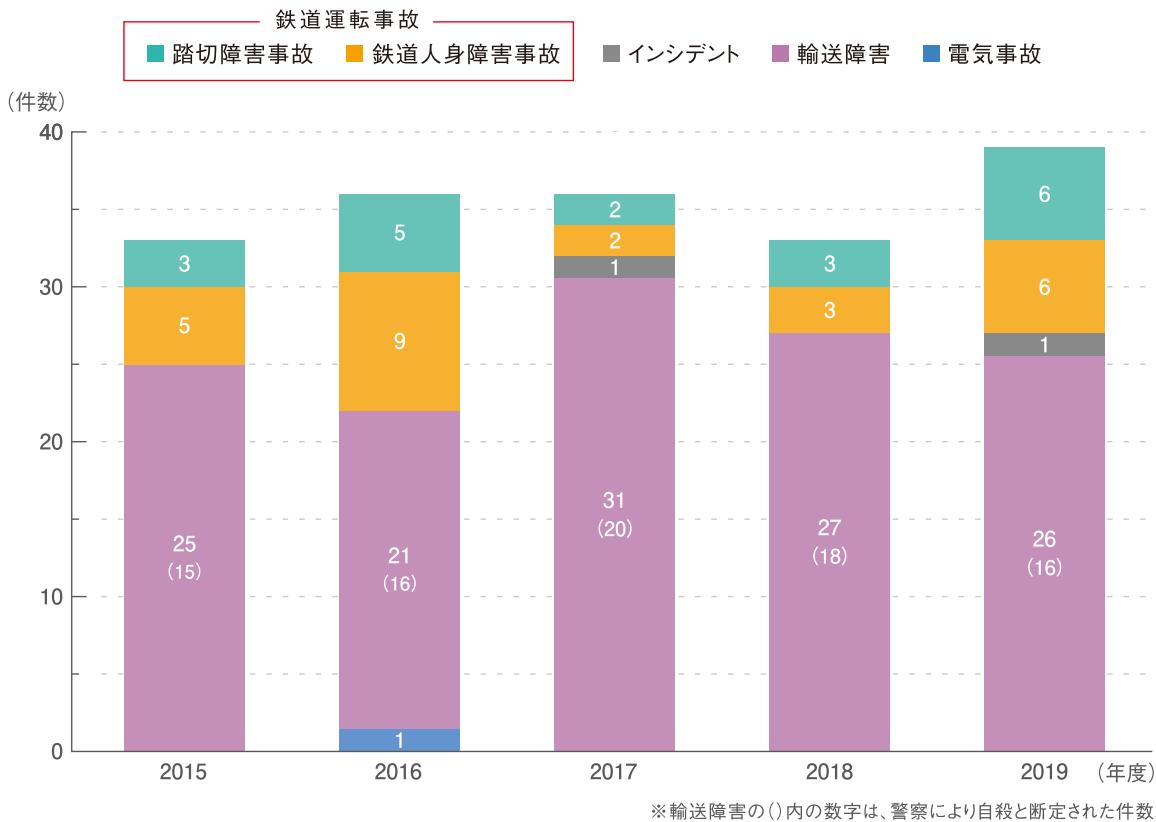
過去5年間の鉄道運転事故、インシデント、輸送障害などの発生状況は以下の通りです。

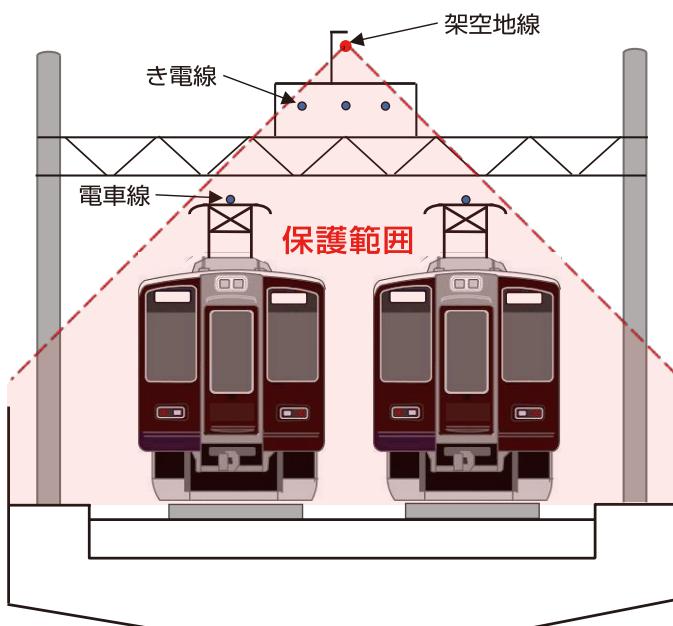
※架空地線とは

架空電線路や車両を落雷から保護するため、その対象設備の最上空に架設された避雷針のような役割の電線です。一定間隔で大地(アース)につながっており、直撃雷を大地へ放流し設備を守ってくれるバリア的な効果があります。

日 時	2019年9月11日(水) 14時37分
場 所	京都線 富田～高槻市駅間
概 况	高槻市駅行普通列車が富田～高槻市駅間を走行中に落雷が発生し、同列車が高槻市駅2号線に到着後、車両の床下機器から発煙しました。これにより同列車は走行不能となつたため、他の車両を連結して正雀車庫に回送しました。
原 因	落雷により車両の床下機器が損傷。
再発防止対策	富田～高槻市駅間に架空地線※を敷設し、落雷から設備や車両を保護する対策を行います。
