# 05 | 安全に列車を運行するために取り組んでいること

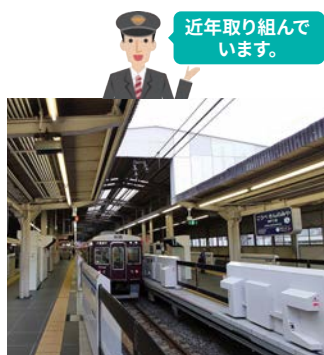
### ホームドア

ホームからの転落や列車との接触事故防止対策としてホームドアの設置を進めています。2018年度に十三駅の3・4・5号線に設置し、続いて2021年2月20日に神戸三宮駅へ設置が完了しました。今後、2022年度中に春日野道駅に設置する予定です。

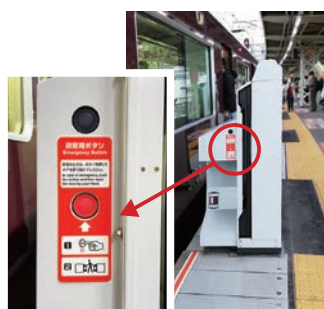
ホームドア非常用ボタン

万一、お客様がホームドアと車両の間に取り残されるなどの状況となった場合、非常用ボタンを押下すると、ホームドアを手で開けることができます。

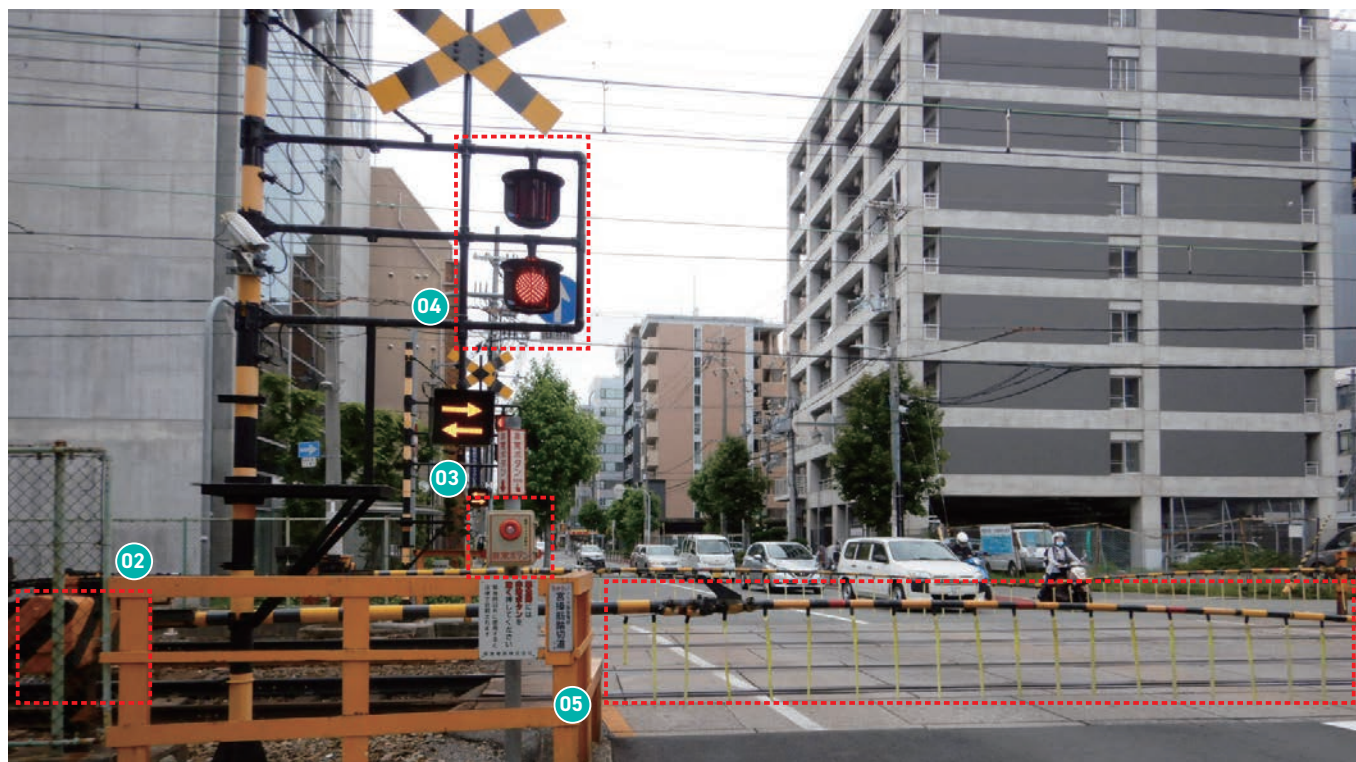
### 01 障害物検知装置

踏切内に取り残された自動車を検知すると、踏切直近の信号機を停止信号にすることで運転士に異常を知らせるとともに、ATSブレーキを自動的に動作させます。自動車が通行できる全ての踏切に設置しています。検知方式には、光電方式とレーザーレーダ方式があります。

### 03 踏切非常通報装置

踏切における異常の発生を運転士に知らせるための設備です。異常を発見された方にボタンを押していただくことにより、踏切直近の信号機を停止信号にすることで、運転士に異常を知らせるとともに、ATSブレーキを自動的に動作させます。全ての踏切に導入しています。

### 02 踏切未降下検知装置

警報を開始した後、一定の時間を経過しても踏切が遮断動作を開始していない場合、踏切直近の信号機を停止信号にすることで運転士に異常を知らせるとともに、ATSブレーキを自動的に動作させます。全ての踏切に導入しています。

### 04 全方位せん光灯

接する道路が複数ある踏切や道路幅の広い踏切に設置することにより、点滅するせん光灯を360度どの方向からでも確認することができます。

### 05 遮断かんタレ帯

全ての遮断かんに取り付けた帯状のもので、蛍光反射素材により踏切遮断状態の視認性を向上しているほか、遮断かん下のくぐり抜け行為の抑止を図っています。

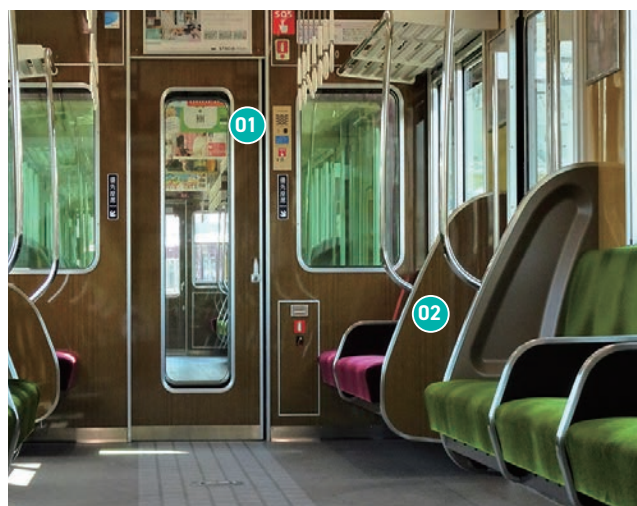
### 02 大型袖仕切り・縦手すり

万が一の急ブレーキ時にお客様の転倒や衝突を防止するため、1000系及び1300系車両では座席端部の袖仕切りを大型に改良するとともに、縦手すりを設置しました。

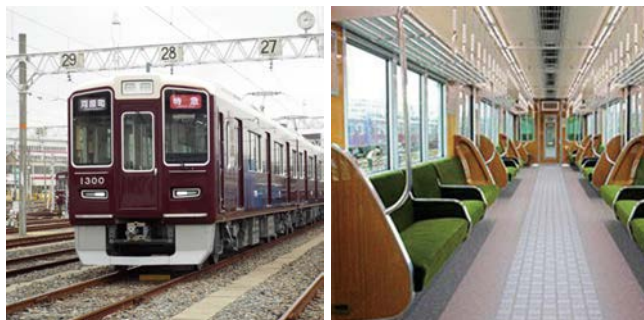
### 01 1000・1300系車両の新造を進めました

当社では環境に優しく、快適な移動空間を提供するために「省エネルギー性能」「静音性」を追求した新造車両1000・1300系の導入を2013年度より進めています。2021年度は神戸線に1000系を1編成、京都線に1300系を1編成導入しました。1000・1300系は、車体強度を高めるために、車体に「アルミダブルスキン」と呼ばれる構造を採用しています。また、急ブレーキ時にお客様の転倒や衝突を防止する大型袖仕切りや縦手すりを設備し、安全性に配慮しています。

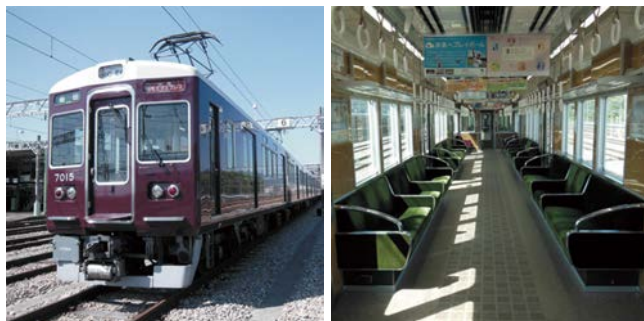
### 02 既存車両の大規模改造工事を進めました

当社では、既存車両の大規模改造工事を実施し、内装の改良や装置の更新を行って、車両の安全性・快適性の向上に努めています。2021年度は、神戸線の8000系1編成、宝塚線の8000系1編成、京都線7300系1編成に対して実施しました。この工事では、高効率な制御装置を搭載することにより安全性の向上と省エネルギー化を図るとともに、座席を改良した車両では、1人あたりの着席幅を広げ、座間に3人—2人—3人の仕切りを設けています。

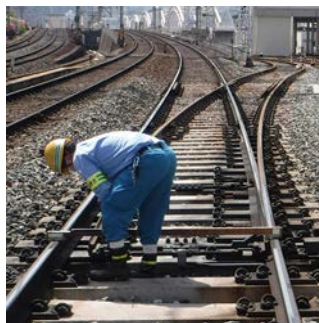
### 軌道の検査・軌道の強化

軌道の検査では、各部分の寸法が規定で定めている数値に対して異状がないかを1mm単位で確認します。また、レールやまくらぎ等の全ての軌道材料に問題がないかも、細かくチェックします。さらに線路巡視を全線で週1回以上行っています。保線を担当する社員は、毎日多くの列車が走行する軌道を常に良好な状態に保ち、お客様に安全・安心な輸送と快適な乗り心地をご提供するために、縁の下の力持ちとして日々目を光らせています。また、安全性を向上させるため、分岐器にもポイント部コンクリート製のまくらぎや繊維補強したウレタン樹脂製の合成まくらぎの導入を各所で進めています。

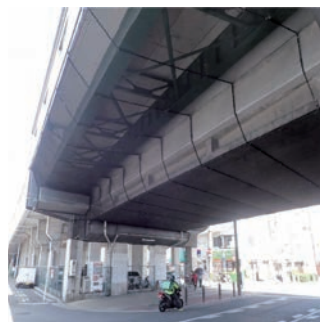
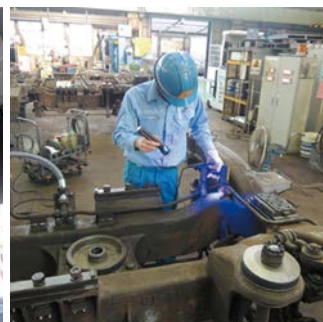
高架橋やトンネル等の土木構造物の老朽化については、構造物の異状により列車をご利用のお客様や通行の方に影響がないよう、定期的な検査を確実に実施するとともに、落下物を防止するための対策工事を進めています。車両の老朽化についても、車両の新造だけでなく大規模改造工事を順次実施して車両の若返りを図るとともに、特に重要部位である台車枠については、工場での重要部検査・全般検査時に磁粉探傷検査を行い、き裂などの不具合を早期に発見し、補修を行うなど必要な対応を行っています。

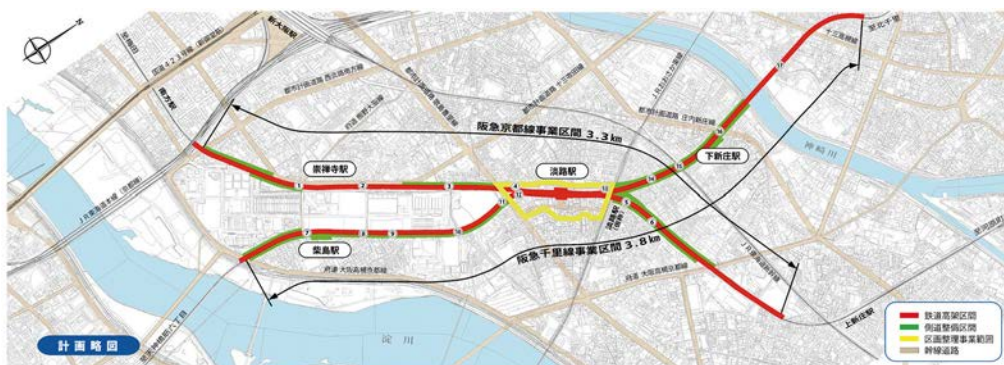
### 淡路駅付近連続立体交差化工事を進めています

京都線・千里線淡路駅付近における連続立体交差化工事を進めています。事業延長は7.1kmで、淡路駅、崇禅寺駅、柴島駅、下新庄駅の4駅を高架化して、17箇所の踏切を廃止する予定です。

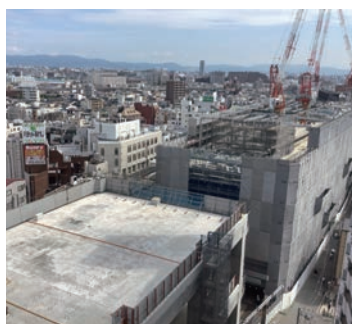
新淡路駅部工事

- 淡路駅部の高架橋躯体やホーム、外壁工事を施工中です。
- 千里線下新庄駅～吹田駅間の新神崎川橋梁の桁架設工事を施工中です。

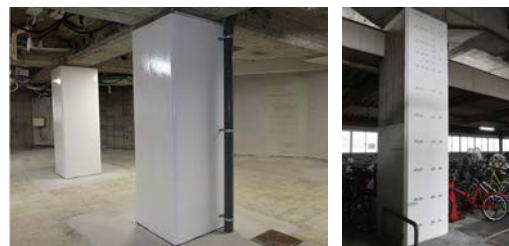
#### 《2》高架橋の耐震補強工事を進めています

橋柱を四方から補強鋼板で覆う、あるいは柱の一面に鋼板を当てるなど、現場の状況に応じて適切な工法を選択し、高架橋柱の耐震補強を進めています。

2021年度は園田駅、王子公園駅、宝塚南口駅、池田駅、上新庄駅、高槻市駅付近の高架橋柱について工事を進めました。
