# 06 防災体制と緊急事態への備え

## 1 自然災害への備え

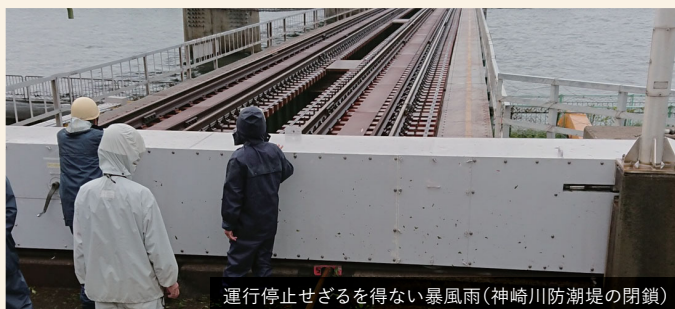
運行停止せざるを得ない暴風雨(神崎川防潮堤の閉鎖)

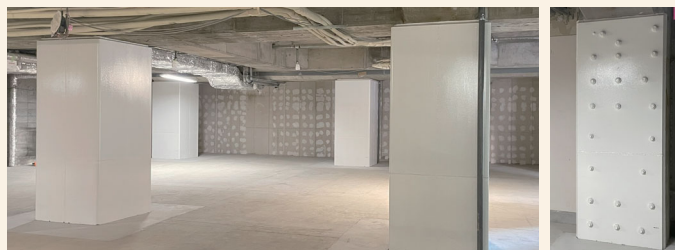
柱を四方から補強鋼板で覆う、柱の一面に鋼板を当てるなど、状況に応じた工法を選択しています。2024年度は、大阪梅田駅~十三駅間、園田駅、池田駅、茨木市駅、高槻市駅の高架橋柱について工事を進めました。

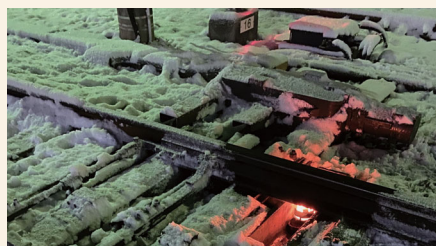
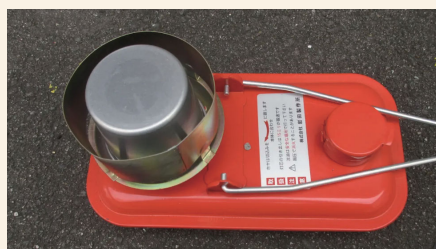
### 点火式融雪器

現地で給油、着火し、レールを温めます。

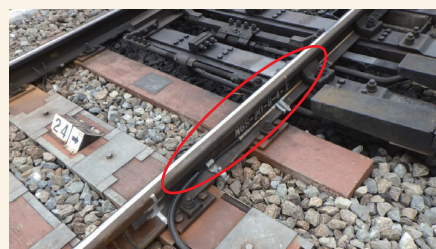
### 電気融雪器

遠隔で起動、発熱し、レールを高温に保ちます。

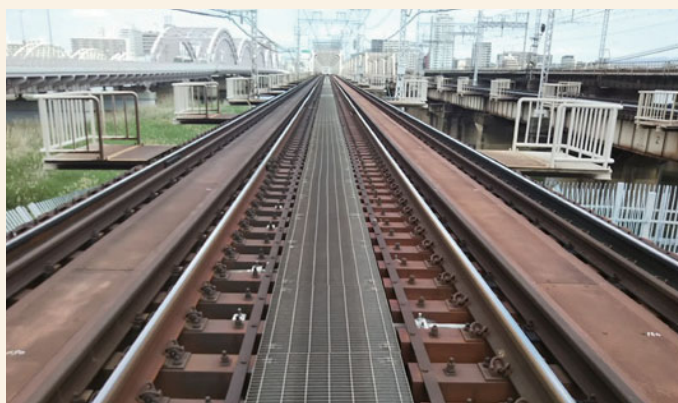
万が一橋梁上で列車が停止した場合に、お客様がより安全に避難できるよう、新淀川橋梁の神戸線・宝塚線の線間に通路を設置しています。京都線は線路際に避難通路を設置しています。

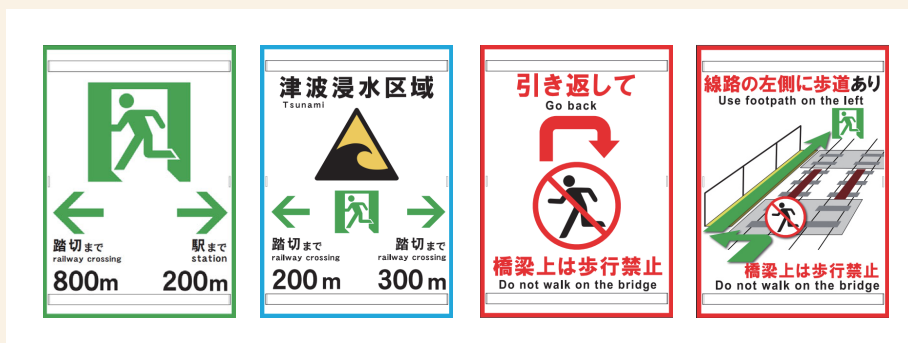
災害や事故などで列車が駅間で停車した場合に備え、駅間の架線柱などに、駅や踏切までの距離を示す避難看板を設けます。避難誘導する社員の目安になること、社員が避難誘導できない最悪の場合にもお客様が避難する方向がわかるようにするためです。2026年度には全線に整備する予定です。また、南海トラフ地震を想定した津波浸水区域には、専用の看板を設置することで、津波が来る可能性も表記します。

避難看板のイメージ(左から2番目は津波浸水区域のもの)

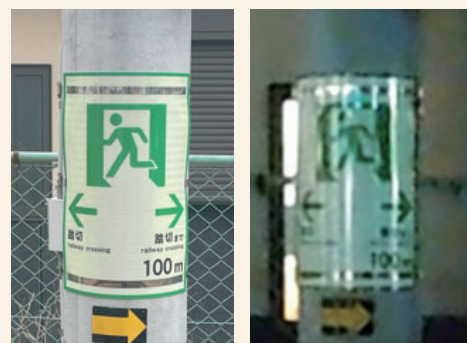
蓄光式のシートを使用しており夜間でも光を反射して見えやすくしています。
