# 03 鉄道事故等の発生状況

甲陽線 学校道踏切道における踏切無遮断（インシデント）の概要

主な輸送障害 嵐山線起動不能故障の概要

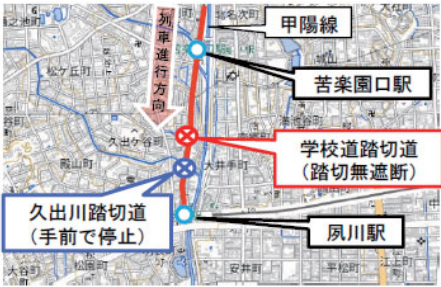
| 概況 | <div><ul style="list-style-type: none"><li>● 5時39分頃、担当運転士が、苦楽園口～夙川駅間久出川踏切道が動作していないことを認め、同踏切道手前に停止して、運転指令に報告しました。</li><li>● 事後、列車前方カメラ映像を確認したところ、久出川踏切道より苦楽園口駅方の学校道踏切道において、当該列車通過前（約5秒前）に踏切動作反応灯が消灯、降下していたアームが上昇を始め、アームが完全上昇した状態で同列車が通過していることが確認されました。</li></ul><p>※ 当該列車の前方カメラ映像より、夙川～甲陽園駅間の踏切道は全部で9踏切道があり、当該の2踏切道を除く7踏切道は正常動作していたことを確認しています。</p></div> <div></div> |
| 原因（推定） | <ul style="list-style-type: none"><li>● 当該列車が苦楽園口駅の出発信号機を越えることで、学校道踏切道及び久出川踏切道の踏切が鳴動を開始する制御回路となっていますが、何らかの要因で学校道踏切道手前の軌道回路区間で、車輪とレールとの接触において一時的に電気が流れない状況が発生し、踏切警報動作を保持（継続制御）できなくなったものと思われます。<br/>(短絡不良の原因はレール踏面への付着物と推定されますが、詳細は調査中です。)</li></ul> |

| 取組事項 | <div><ul style="list-style-type: none"><li>● 緊急対策<br/>2月5日終電後に当該踏切道の制御回路を改良し、踏切道の鳴動を制御する一連の軌道回路区間において、一時的に車輪とレールの間に電気的な接触不良が発生した場合においても、踏切道の鳴動動作が保持されるように変更しました。</li><li>● 恒久対策<br/>検討中ではありますが、レール付着物について外部機関へ成分分析を依頼しており、また、この事象について、鉄道総合技術研究所へ調査を依頼しています。</li></ul></div> <div><div>付着物および除去作業の状況</div><div></div></div> |
