## 3 重点安全施策の内容と進捗状況

2007年安全報告書 阪急電鉄株式会社

## 3-2 安全性向上対策

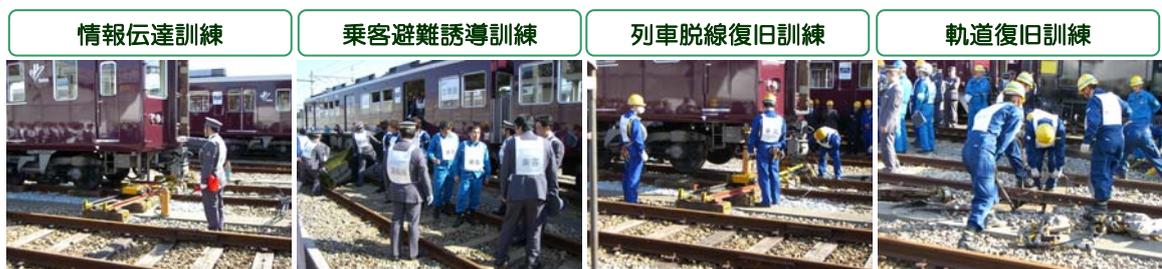
### 3 各部門の訓練内容

- ・ 東南海、南海地震発生 震度5を観測。
- ・ 地震により西宮北口～夙川駅間高架上で下り線の列車が脱線、まくら木損傷、架線断線。
- ・ 地震により、淀川及び神崎川には、地震発生1時間50分後に津波が到達。

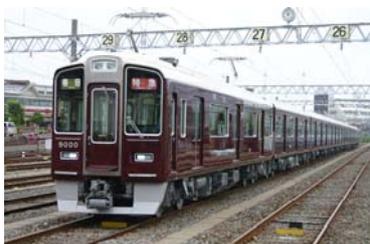
9000系

神戸線に新形式車両 9000 系 8 両を導入いたしました。

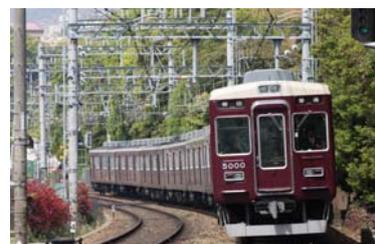
5000系

5000 系 16 両、3300 系 8 両他の大規模改造工事を実施し、非常通話装置などの設置を進めて、サービス及び保安度を向上いたしました。

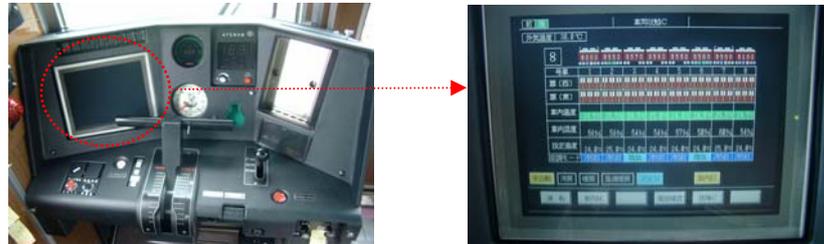
9000系運転台

2006年に導入した新形式車両9000系のモニタ装置には、技術基準で定められたデータ（時間・速度・位置・制御・ブレーキ・ATSの動作等）を保存する機能を設けております。また、その他の既存車につきましては、2006年度から改造工事に着手し、2007年度には、各線で試験車両を導入する予定です。

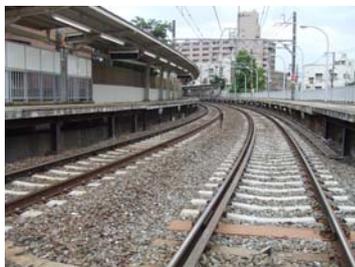
曲線部のPCまくらぎ化

曲線のまくらぎのPC（プレストレストコンクリート）化や分岐器の改良（耐久性・走行安定性の高い分岐器への変更）等、軌道の強化を進めております。

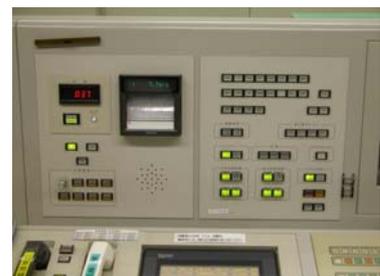
運転指令 風速計受信機

国土交通省の通達に基づき、強風が吹きやすい場所に風速計を移設する等、整備計画を推進いたしました。また、風速計の観測情報は、監視駅や運転指令所に自動的に送信して、気象状況や気象情報に応じて運転速度の制限を行う等、安全な運行に努めております。

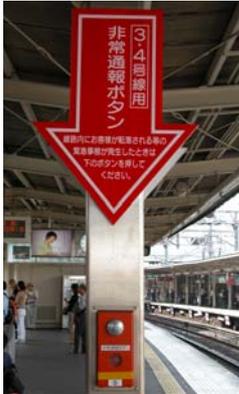
非常停止押しボタン

ホームからの転落及び線路内への立ち入りに対する安全対策として、非常停止押しボタンの設置を進めております。また、曲線ホームにおいて車両とホームの間隔が広い場所には、転落検知マットを設置する他、万が一転落した場合を想定して、ホーム下の待避スペースやホームに上るステップを設置しております。なお、車両の連結面間につきましては、2000年度末までに固定編成の全車両に「連結面間転落防止装置」を設置して、軌道内転落事故の防止に努めております。

非常停止押しボタンの操作あるいは転落検知マットが検知した場合、ホームのアクシデントサインの点滅と警報装置が鳴動し、列車の出発及び入駅を見合わせます。
