## 重点安全施策の内容と進捗状況

2008年安全報告書 阪急電鉄株式会社

## 安全意識の高揚・安全対策

## 3-2 安全性向上対策

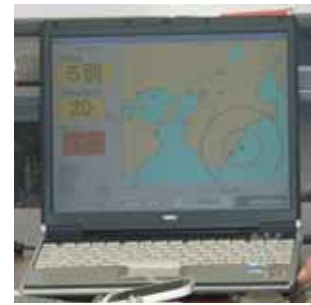
### 緊急地震速報システム

- ・東南海地震と南海地震が同時発生
- ・運転指令所にて緊急地震速報を受信
- ・運転指令より全列車に対して緊急停止指示を発報
- ・緊急地震速報信号受信の23秒後、京阪神で震度6弱～5弱の地震が発生
- ・社内地震計(六甲・中津・西院)で震度5を計測
- ・京都線で普通列車が脱線、車両・施設・電気設備を損傷
- ・淡路駅構内停電
- ・神戸線、宝塚線でも各1列車が駅構内で脱線
- ・地震発生約1時間30分後に大阪湾沿岸に津波到達、水位上昇、内氾濫のおそれ

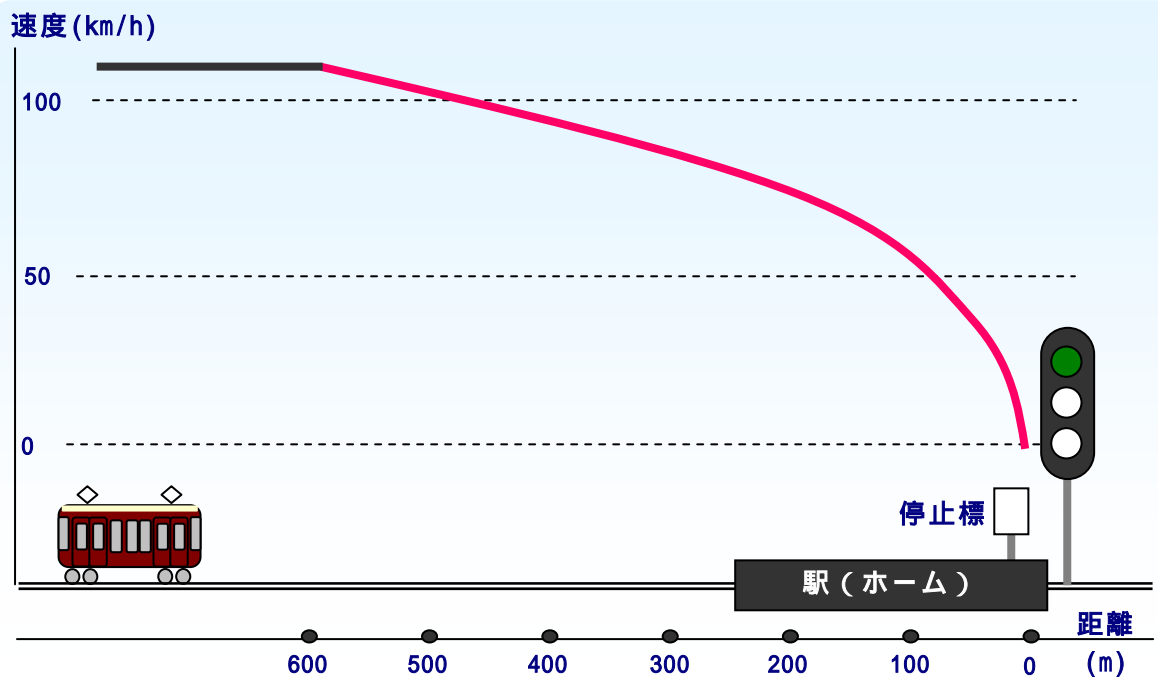
### 高速パターン

車上パターン制御には、高速域からの車上パターン制御（以下、「高速パターン」）と低速域からの車上パターン制御（以下、「低速パターン」）があり、車両の A T S 装置で設定された照査速度（パターン制限速度）と列車の速度を常に比較して、照査速度を超えている場合に A T S ブレーキを動作させる方式です。高速パターンは、踏切道への過走防止対策や駅誤通過防止、低速パターンは終端防護対策として、保安度や運転効率の向上を図っています。

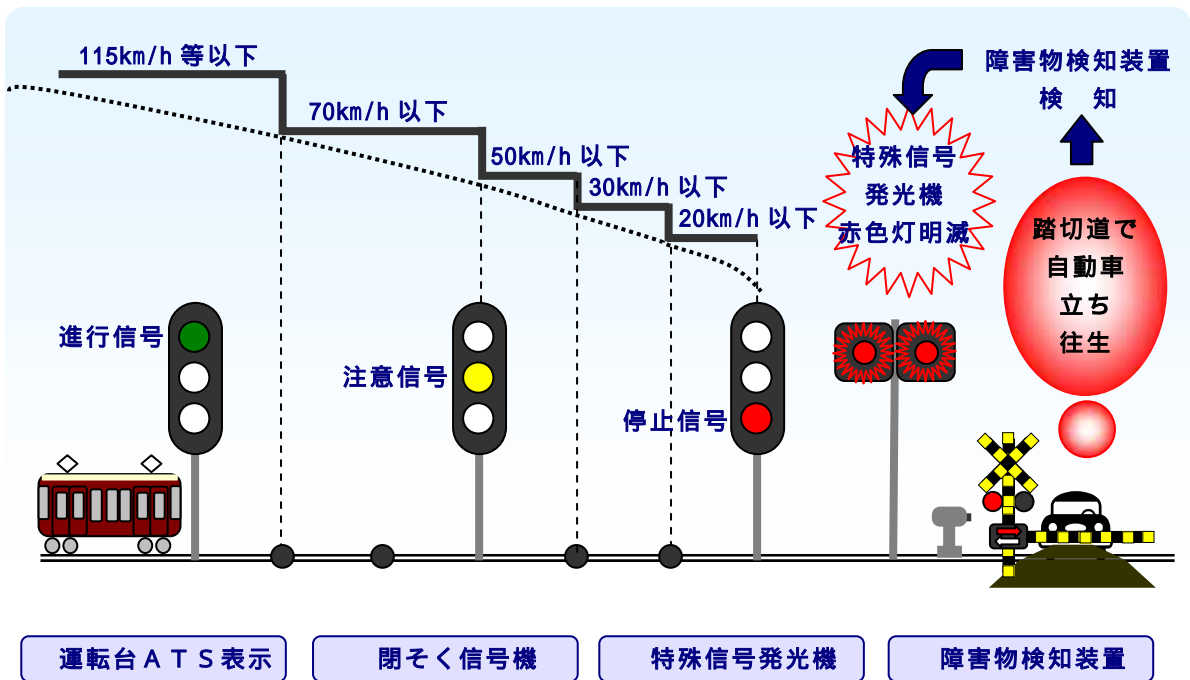
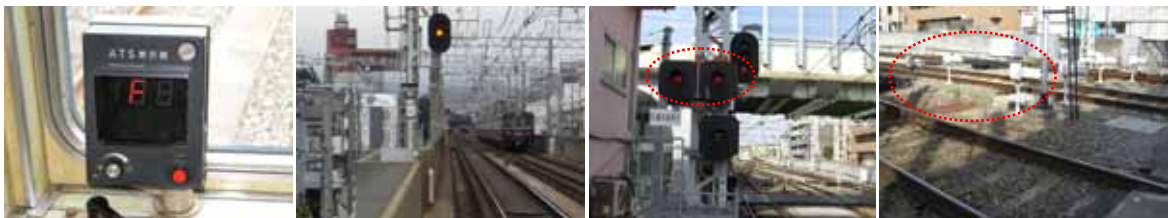
- ① **A T S 装置と踏切障害物検知装置との連動**  
 踏切事故防止のため、自動車が通行可能な全ての踏切道（全265踏切道のうち約8割にあたる214踏切道）に対して、LED式障害物検知装置を設置するとともに、A T S 装置と連動させて事故防止を図っています。  
 列車運行中に前方の踏切道内に自動車等が立ち往生すると、踏切道内の障害物検知装置が検知して、特殊信号発光機と踏切直前の信号機に停止信号を現示させて列車を停止させます。また、列車までの各信号を下図のように現示し、連続して段階的に速度を減速させ、自動的に列車を停止させます。

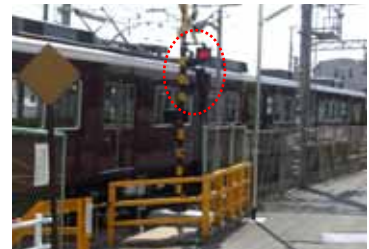
全方向踏切警報灯

川西能勢口～雲雀丘花屋敷駅間の踏切道に、閃光灯の視認性を向上した全方向踏切警報灯（LED式）を試験導入しました。その他、障害物の検知能力の高い面検知式の障害物検知装置を試験中です。

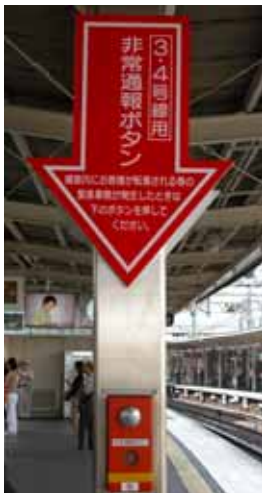
非常通報ボタン

ホームからの軌道内転落や線路内への立ち入りに対する安全対策として、非常通報押しボタンや転落検知マットの他、ホーム下の待避スペースやホームに昇るステップを設置しています。

非常通報ボタンの操作あるいは転落検知マットが検知した場合、ホームのアクセシビリティサインが明滅して警報装置が鳴動し、列車の出発や一部入駅の停止措置をとり、安全の確保に努めています。その他、車両の連結面間には、「連結面間転落防止装置」を設置して、軌道内転落事故の防止に取り組んでいます。

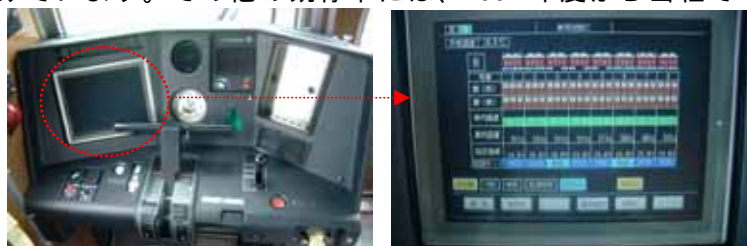
2006年以降に導入した9000・9300系車両のモニタ装置には、技術基準で定められた運転状況記録装置に関するデータ(時間・速度・位置・制御・ブレーキ・ATSの動作等)を保存する機能を設けています。その他の既存車には、2007年度から当社で開発した運転状況記録装置の搭載工事を進めており、2011年6月末を目途に省令に定められた車両すべてに搭載する予定です。

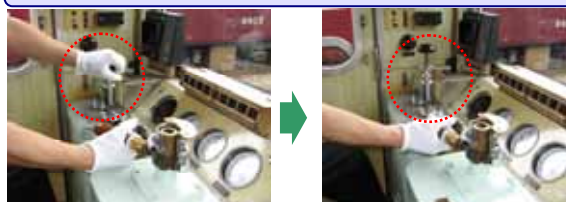
ツーハンドル車両

すべての運転台のハンドルには、手を離すことによって車両を自動的に且つ急速に停止させるデットマン装置を装備しています。

押し下げている状態

離れた状態

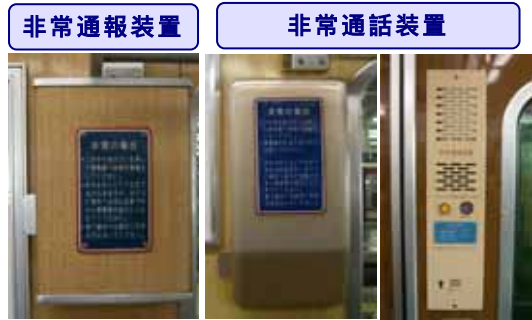
車内で非常事態等が発生した場合に乗務員に通報する装置として、全車両に非常通報装置を設置しています。また、乗務員への通報だけでなく、直接、乗務員と通話できる非常通話装置への更新を順次進めています。

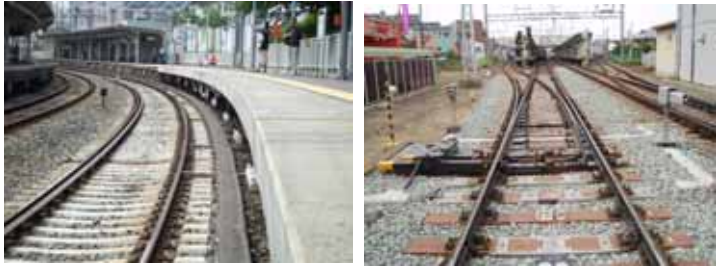
軌間拡大防止対策としての本線の曲線まくらぎPC（プレストレストコンクリート）化はほぼ完了し、順次、車庫線で実施しています。また、分岐器の改良（耐久性・走行安定性の高い分岐器への変更）等、軌道の強化を進めています。
