3-2 安全性向上対策

3-2-1 立体交差事業の推進

3-2-3 ATS改良による安全性の向上

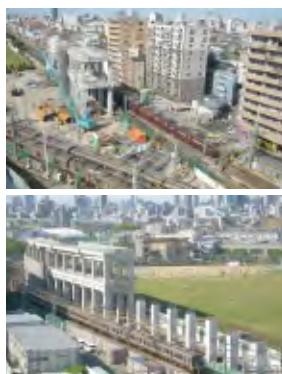
◎淡路駅付近連続立体交差工事

仮線工事、計画線高架橋工事等を施工中
事業延長 7.1km
高架化駅 淡路・崇禪寺・柴島・下新庄
廃止踏切 17ヶ所
竣工予定 2021年3月

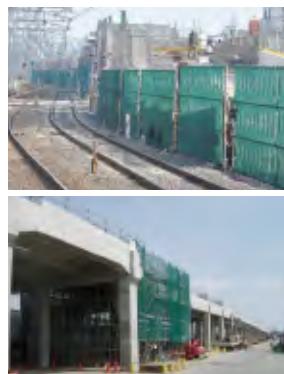
◎洛西口駅付近連続立体交差工事

事業延長 2.0km
高架化駅 洛西口
廃止踏切 3ヶ所
竣工予定 2016年3月

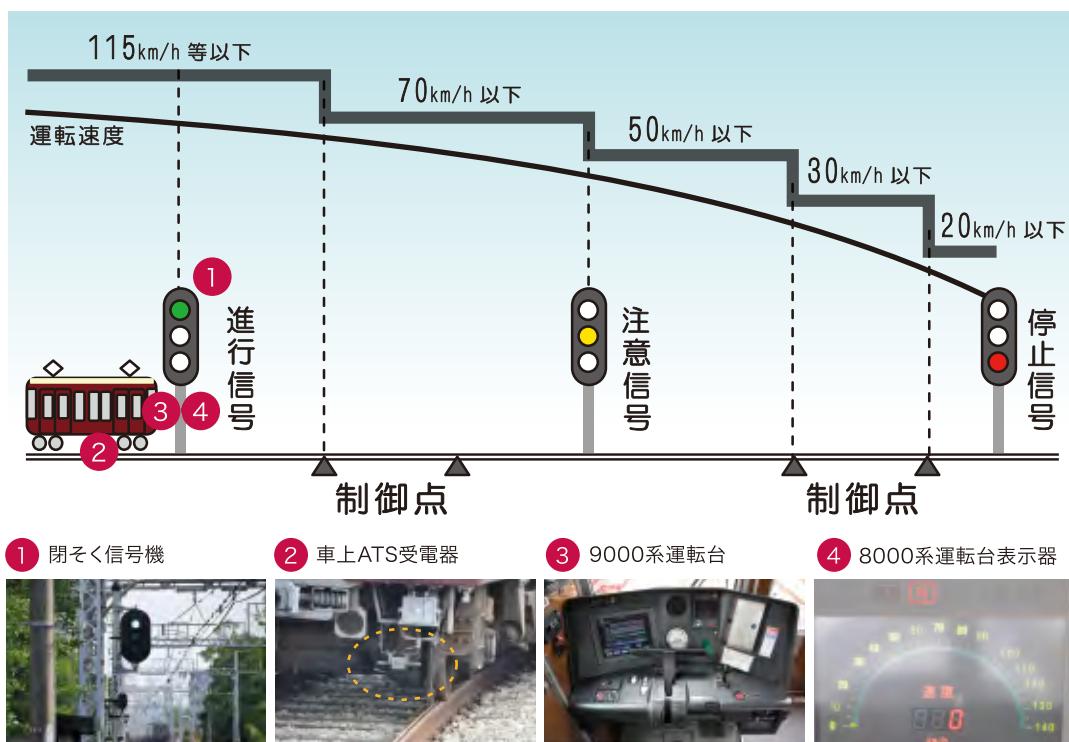
高周波連続誘導式階段制御方式ATSの概要

高周波連続誘導式階段制御方式ATSとは、各信号機に対応した区間（軌道回路）のレールにATS信号を流し、車両が受信することによって、連続して当該区間の速度制限情報を得る方式です。車両では、この信号を常に受信し、速度制限情報と列車の速度を比較して、制限速度を超えると自動的にブレーキが作動します。また、制限速度以下になると自動的にブレーキが緩む仕組みになっているため、常に制限速度以下に保つことができる安全性の高いシステムです。

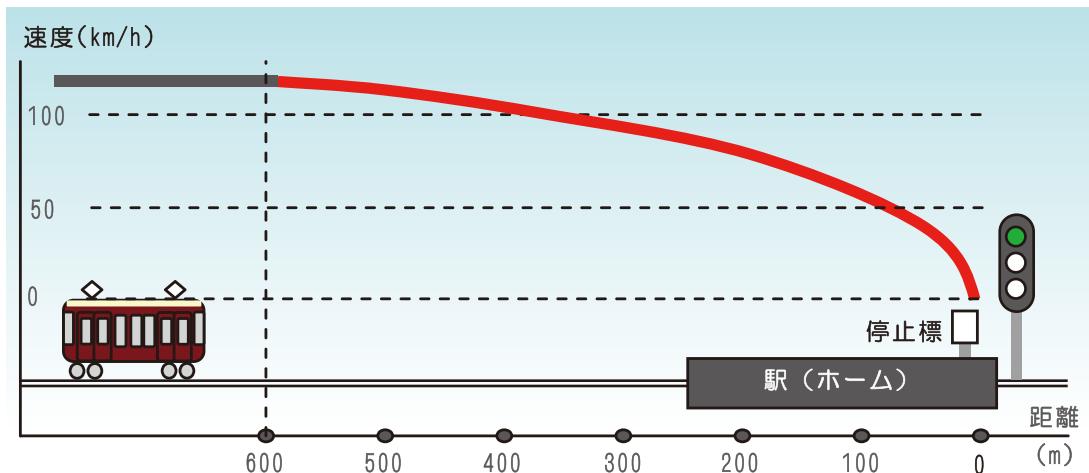
高速パターンのイメージ

車上パターン制御には、高速域からの車上パターン制御(以下、「高速パターン」という)と低速域からの車上パターン制御(以下、「低速パターン」という)があり、ATSの照査速度(パターン制限速度)と列車の速度を常時比較して、照査速度を超えていた場合にATSブレーキを動作させる方式です。高速パターンは踏切道への過走防止対策や駅誤通過防止、低速パターンは終端防護対策として、保安度や運転効率の向上を図っています。

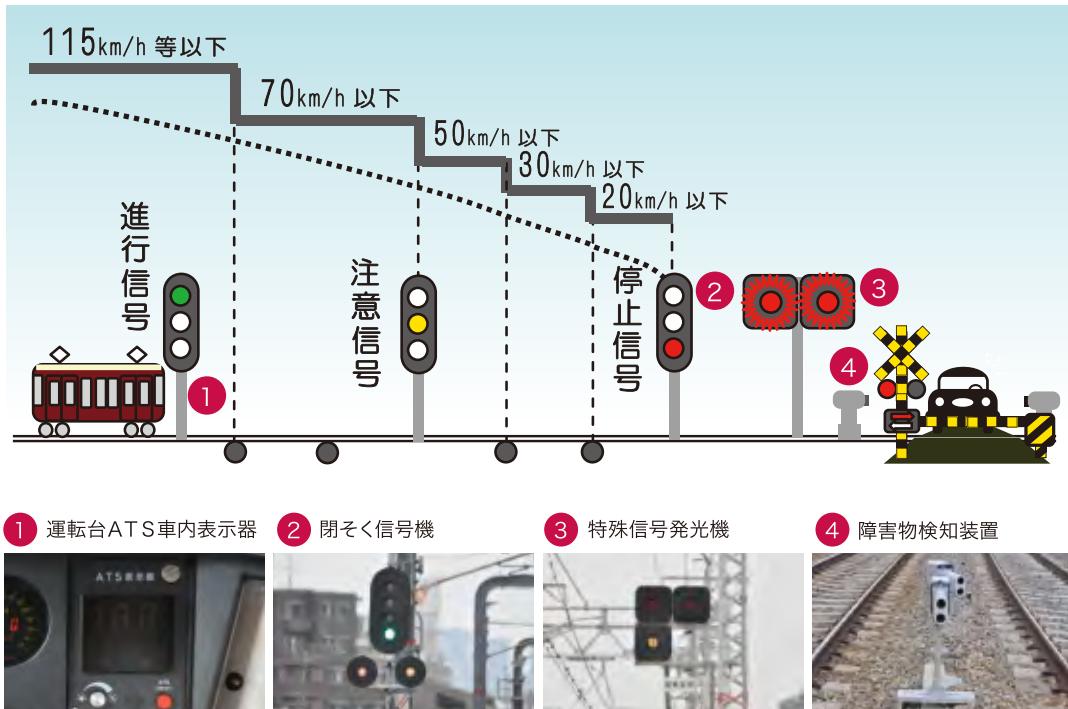
踏切事故防止のため、自動車が通行可能な全ての踏切道（全 265 踏切道のうち約 8 割にあたる 214 踏切道）に対して、障害物検知装置を設置するとともに、ATSと連動させて事故防止を図っています。列車運行中に前方の踏切道内に自動車等が進入すると、踏切道内の障害物検知装置が検知して、特殊信号発光機と踏切手前の信号機に停止信号を現示させて列車を停止させます。また、列車までの各信号を下図のように現示し、連続して段階的に速度を減速させ、自動的に列車を停止させます。

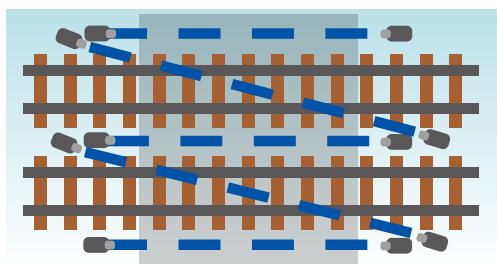
・光電方式

踏切道を挟んで発光器と受光器を設置し、対向する発光器と受光器間の光線が遮られることにより、踏切道内の障害物を検知する方式です。

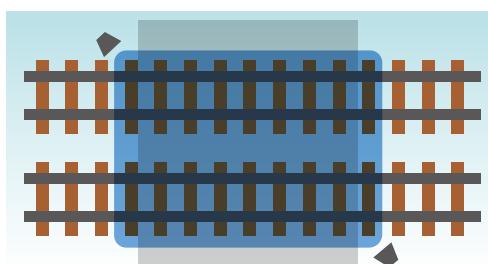
・レーザレーダ方式

踏切道全体をレーザ光線でスキャンして、レーザの反射により障害物（1m角以上の物体）を検知し、設定した範囲内に一定時間滞在しているものを障害物として検知する方式です。

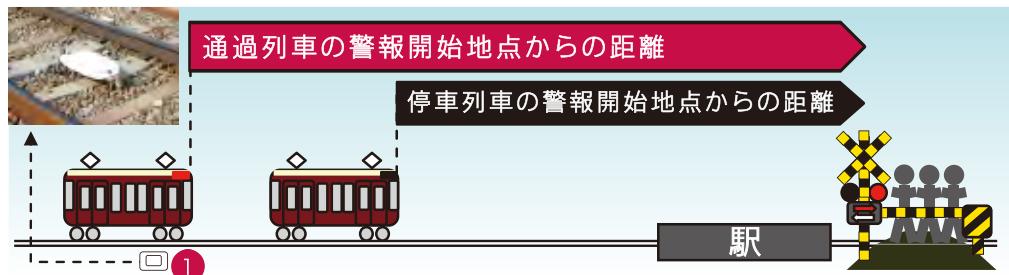
踏切の遮断や警報の鳴動は、踏切の警報区間に列車が進入すると自動的に動作します。しかし、すべての列車に対して同じ区間で警報を始めると、駅に停車する列車の場合、駅の近くにある踏切では、停車時間が加わるため警報や遮断時間が長くなります。そのため、列車の種別（特急や普通等）を自動的に選別する「列車種別選別装置①」を設け、あらかじめ停車か通過かを自動的に選別し、踏切の警報及び遮断時間の適正化を図っています。

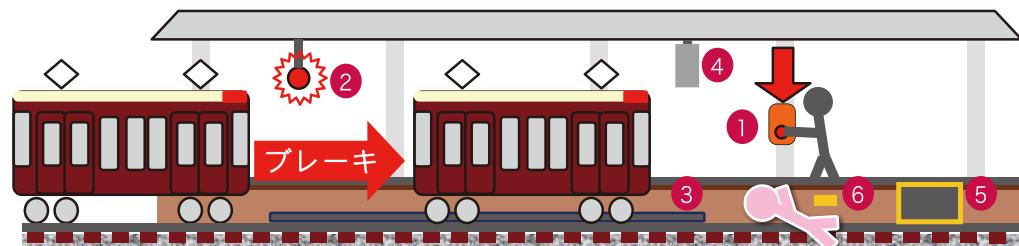
非常通報ボタンの操作あるいは転落検知マットにより、お客様の転落を検知した場合、ホームのアクシデントサインが明滅して警報音が鳴動し、乗務員が列車の停止措置をとることで、安全の確保に努めています。また、順次、非常通報ボタンとATSを連動化して（2011年度末現在14駅）、さらなるホームの安全性向上策を進めています。

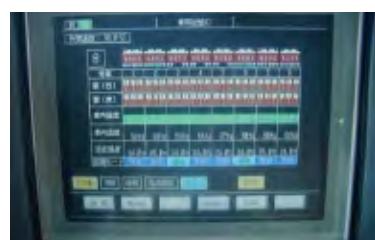
最新鋭の9000・9300系車両のモニタ装置には、技術基準で定められた運転状況記録装置に関するデータ(時刻・速度・位置・制御・ブレーキ・ATSの動作等)を保存する機能を設けています。(全120両)

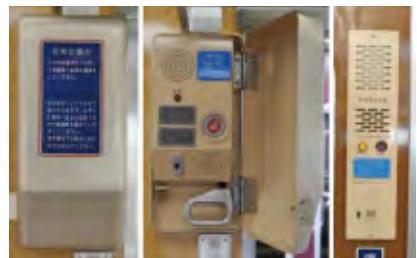
非常通話装置

車内で急病人や非常事態等が発生した場合に、乗務員に通報できるよう、全車両に非常通報装置を設置しています。また、新造車両や大規模改造を行う車両には、通報とともに直接、乗務員と通話ができる非常通話装置の設置を進めています。2011年度末現在の設置工事の進捗率は845/1315両(64.3%)です。

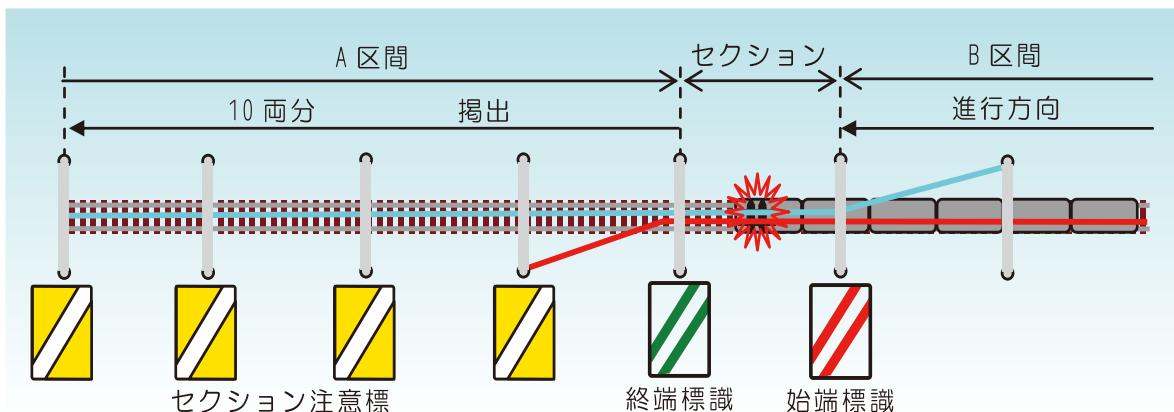
列車は、動力源である電気を架線から受電して走行しています。この電気を安定して架線に送るため、22箇所の変電所と1箇所のき電室(き電区分所。電圧救済およびき電回路保護を行う。)を設けています。変電所とき電室には、それぞれ送電を受け持つ区間があり、区間と区間の間は、通常、電流が流れない仕組みになっています。この部分をセクションといい、事故等によって、どちらか一方の区間が停電している場合に、列車がセクションを跨って停車すると電位差によりアーキが発生する恐れがあります。この状態が続くと架線が溶断する恐れがあるため、セクション部に列車が停車しないように、始端(赤色)終端(緑色)の標識に加えて、セクションをわかりやすく明示する注意喚起の注意標(黄色)を設けています。

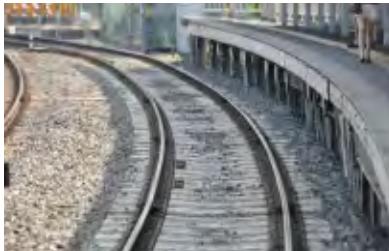
・まくらぎPC化

曲線通過時の軌間確保の安全性等を向上するため、本線曲線部のまくらぎのPC(プレストレストコンクリート：コンクリートにピアノ線や鋼棒が入り、曲げ抵抗力が高く、木製に比べ寿命も長く、狂いも生じにくい)化や橋まくらぎの合成化及び曲線部のロングレール化を推進しています。また、分岐器の改良(耐久性)等、軌道の強化を進めています。2011年度は下記の工事を実施しました。

千里線豊津下手曲線（上・下）	2011年12月完成
千里線関大前下手曲線（上・下）	2011年12月完成
千里山駅構内曲線（上・下）	2011年12月完成
京都線富田構内1号線	2012年1月完成
宝塚線石橋駅構内3・4号線	2012年3月完成
箕面線西牧曲線（上・下）	2012年3月完成

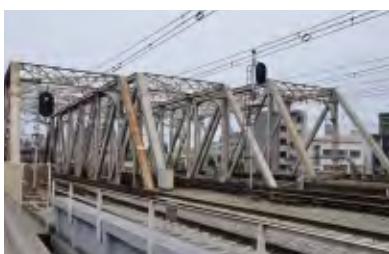
・橋まくらぎ合成化

神戸線、宝塚線、京都線 中津跨線橋（上・下）	2012年3月完成
新淀川橋梁（下）	2012年3月完成
神戸線藻川橋梁（上・下）	2012年2月完成
宝塚線牛立架道橋（上・下）	2012年2月完成
京都線桂川橋梁（下）	2012年3月完成

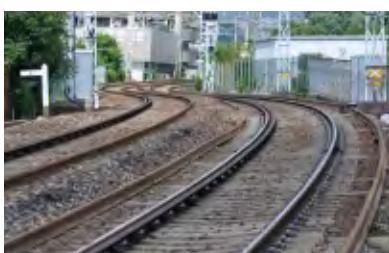
・曲線ロングレール化

宝塚線山本～中山間 山本第二S曲線（下）	2011年11月完成
-------------------------	------------

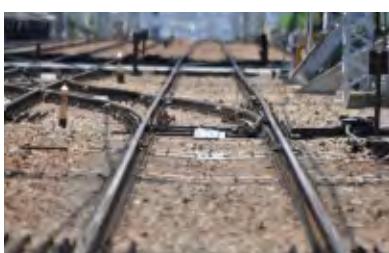
・分岐器改良

神戸線六甲駅構内21イ分岐器 弾性ポイント化（下）	2011年12月完成
------------------------------	------------

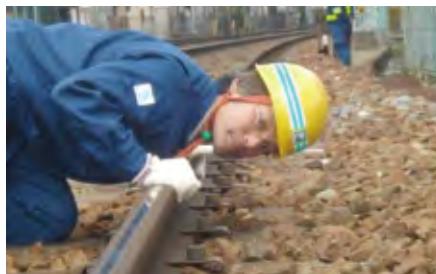
・軌道の検査

軌道の状態及び軌道の部材は、1年ごとに定期的に測定や調査をして検査を行います。

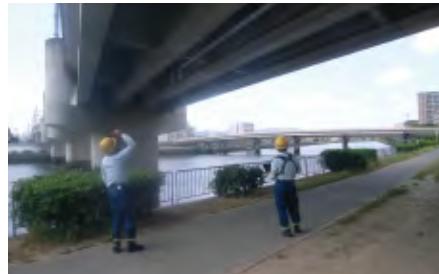
・構造物の検査

橋梁や跨線橋の他、ホームやトンネル、地下は、2年に1度、定期的に全般検査を行います。

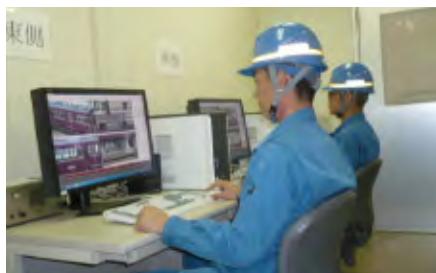
・列車検査

主要部分について、使用開始後10日を超えない期間ごとに外部から行う検査。

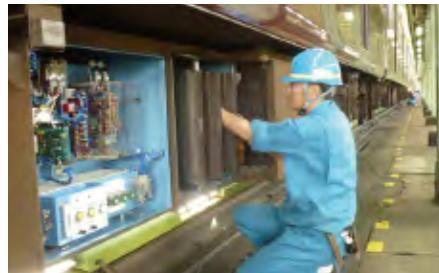
・状態機能検査

状態及び機能について、3ヶ月を超えない期間ごとに行う検査。

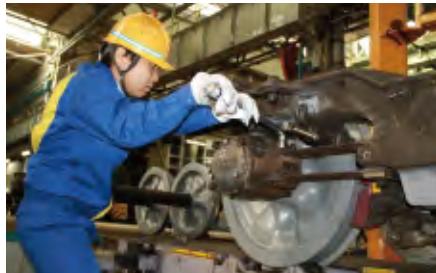
・重要部検査

主電動機、走行装置、ブレーキ装置等重要な装置の主要部分について、4年または当該車両の走行距離が60万kmを超えない期間のいすれか短い期間ごとに行う検査。

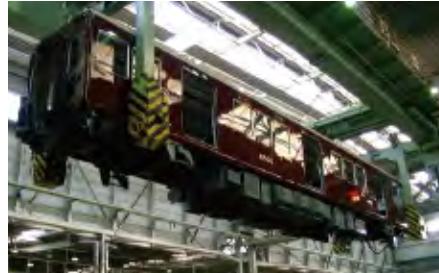
・全般検査

車両の全般にわたって、8年を超えない期間ごとに行う検査。
